## Recherches sur l'ancienne église de Soustons

**Résumé** - En 1863, l'ancienne église de Soustons fut démantelée pour faire place à l'édifice actuel dont on a célébré en 2017 le 150e anniversaire. Le monument disparu n'avait pas fait l'objet, jusqu'à cette année, d'étude d'ensemble. À partir de sources fragmentaires, plans, documents techniques, devis, photo, témoignages anciens, cette recherche tente d'en restituer une description rigoureuse, de poser les questions non résolues et d'en esquisser l'histoire.

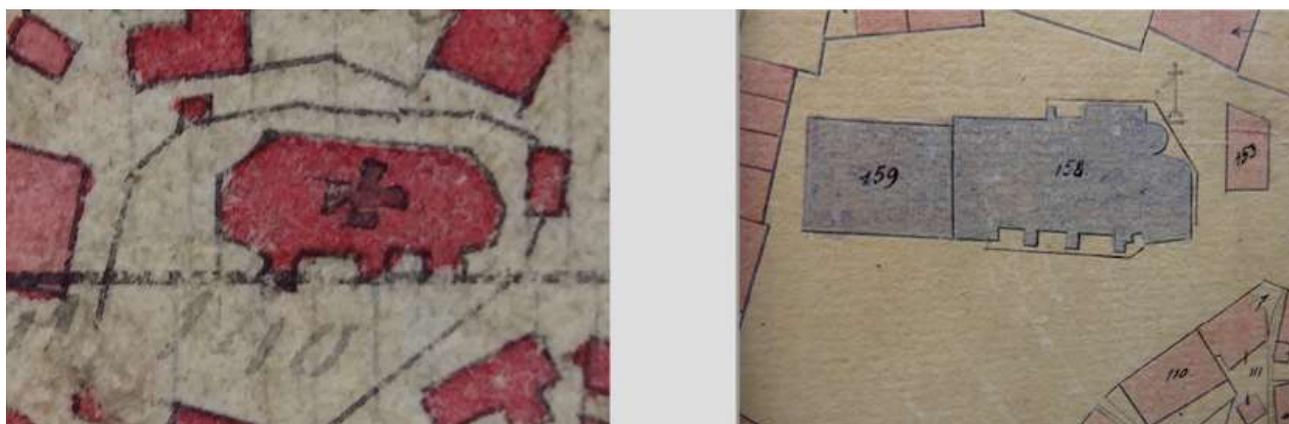
Fig. 1 - Plans de l'église en 1806, à gauche et en 1833, à droite.  
Le nord est vers le haut des plans.

Le *Plan géométrique* de 1806 <sup>(5)</sup> en donne la première représentation dont nous disposons. Elle est grossière dans ses contours, sinon dans ses dimensions générales. Elle montre que l'église ancienne se trouvait à l'emplacement de l'église actuelle et que le mur sud était doté de puissants contreforts.

Le *Plan cadastral* de 1833 <sup>(6)</sup> est plus précis. Le bâtiment y est orienté à l'est, comme c'est la tradition. De la mise en regard des deux plans (Fig. 1), il ressort qu'ils ne sont pas strictement superposables, car, entretemps, un nouveau bâtiment, construit en 1827 et inauguré en 1828, a été accolé au côté ouest de l'église. Il abrite maison commune, halle, école, justice de paix, prison, et logement de l'instituteur <sup>(7)</sup>. Cet ensemble se situait à l'emplacement du chœur et de la dernière travée de l'église actuelle, dont l'orientation a été inversée. Si l'on se fie au plan de 1806, il apparaît qu'une partie faisait saillie à l'ouest, près du clocher qui menaçait ruine <sup>(8)</sup> ou qui se serait effondré en 1815 <sup>(9)</sup>. Sur le plan de 1833, elle ne figure plus, remplacée par le nouveau bâtiment. Il pourrait s'agir d'un porche abritant l'ancienne entrée de l'église.

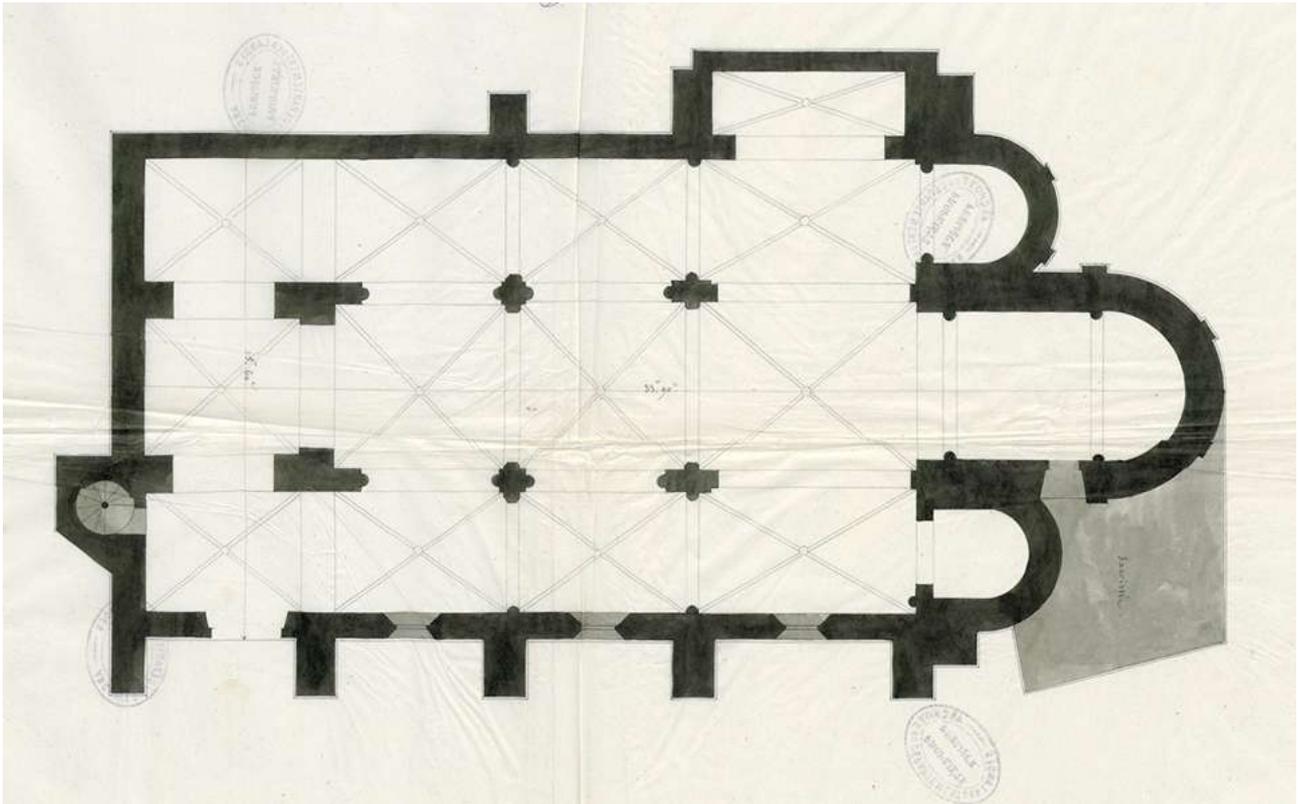
Fig. 2 - Plan de l'église en 1860 (Archives départementales des Landes)  
Le nord est vers le haut du plan.

Le *Plan de l'église. État actuel. Commune de Souston* <sup>(10)</sup>, « dressé par les architectes » Hippolyte Duran et Hyppolyte Guichenné et daté du 15 janvier 1860 –, apporte des informations précieuses sur la structure du bâtiment (Fig. 2). Dans la suite de cette étude, ce document sera référencé *Plan de 1860*. Il confirme et précise le tracé de contour du *Plan cadastral* de 1833. Deux cotes indiquent une longueur totale de 33 mètres 90 et une largeur totale de 15 mètres 60.

Trois paires de piliers séparaient la nef principale des collatéraux (*Plan de 1860*, Fig. 2). Les piliers de chaque paire étaient identiques mais chaque paire était de forme différente. Les piliers est (les plus près du chœur) étaient rectangulaires, flanqués de colonnes engagées sur trois côtés, d'un pilastre sur le côté faisant face au chœur. Ces pilastres avaient leurs pendants sur les murs du sanctuaire. Les piliers centraux étaient carrés et flanqués de colonnes engagées. Les piliers ouest (sous le clocher), de forme plus compliquée, étaient les plus massifs. Les piliers adossés au mur du fond étaient rectangulaires. On remarque que l'épaisseur des arcades longitudinales entre les piliers, et probablement des murs de la nef allait croissant pour chaque travée, de l'est vers l'ouest.

On observe aussi (*Plan de 1860*, Fig. 2) que la dernière travée du collatéral nord faisait saillie à l'extérieur du mur. La fonction de cette structure n'est pas documentée. Elle a abrité un autel (voir *infra*).

Des voûtes en croisées d'ogives couvraient l'ensemble de l'église, sauf le sanctuaire et les absidioles. Le devis de 1816<sup>(19)</sup> décrit un « lambris en briques enduit de plâtre formant voûte en ogive ». Le tracé du *Plan de 1860* le confirme (Fig. 4). Leur peinture en bleu avec des étoiles blanches évoquait le ciel<sup>(20)</sup>. Le sanctuaire et les absidioles étaient voûtés en berceau (*Plan de 1860*, Fig. 2).

L'unique entrée de l'église se trouvait au fond, sur le collatéral sud<sup>(21)</sup>, du moins celle que nous connaissons par le tracé du *Plan de 1860* (Fig. 2) après l'adjonction du bâtiment ouest en 1827. Elle faisait face à la Grand'Rue<sup>(22)</sup>. Les documents que nous avons consultés ne fournissent aucune information sur le portail, ni sur un éventuel tympan qui, selon une tradition souvent rapportée sans citer de source ni de preuve, l'aurait orné. Nous savons seulement que la surface de la porte en bois était de 5,30 mètres carrés<sup>(23)</sup>. Elle ouvrait sur un porche couvert<sup>(24)</sup> dont les surfaces données par les sources de 1816, 1828 et 1860 sont discordantes<sup>(25)</sup>. Mais peut-être, ne s'agissait-il pas du même porche.

Trois autres ouvertures sont visibles côté sud sur le *Plan de 1860* (Fig. 2) et sont décrites dans le devis de 1816<sup>(26)</sup>. À cette date, deux étaient « de croisillons en pierre », « à deux ouvertures », c'est-à-dire à remplages. Il est alors prévu de démolir ces croisillons pour « y placer un seul chassis à verre ». Entre ces deux ouvertures, une troisième, plus petite, « en forme ogive », c'est-à-dire en

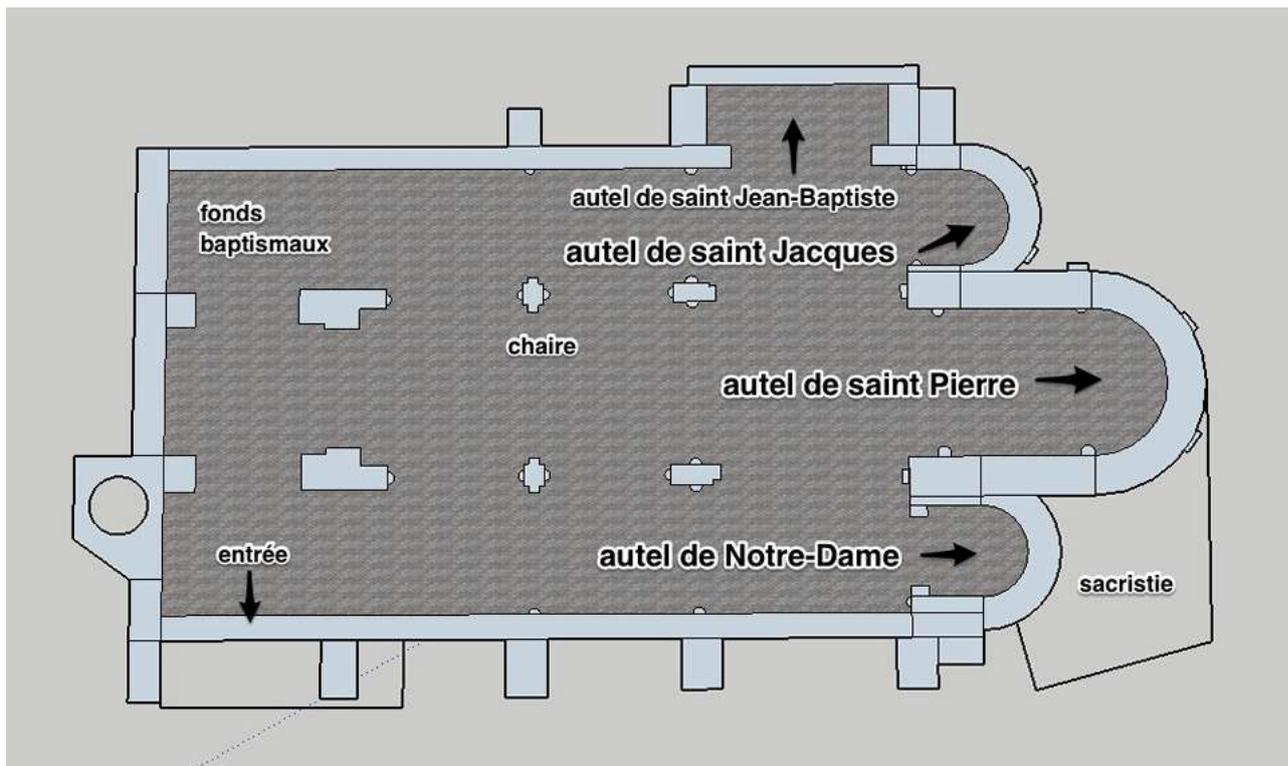
Fig. 3 - Dessin de l'église, annoté d'après Martin Daugareil.  
Le nord est vers le haut du dessin.

La figure 3 localise des installations de culte au XIX<sup>e</sup> siècle.

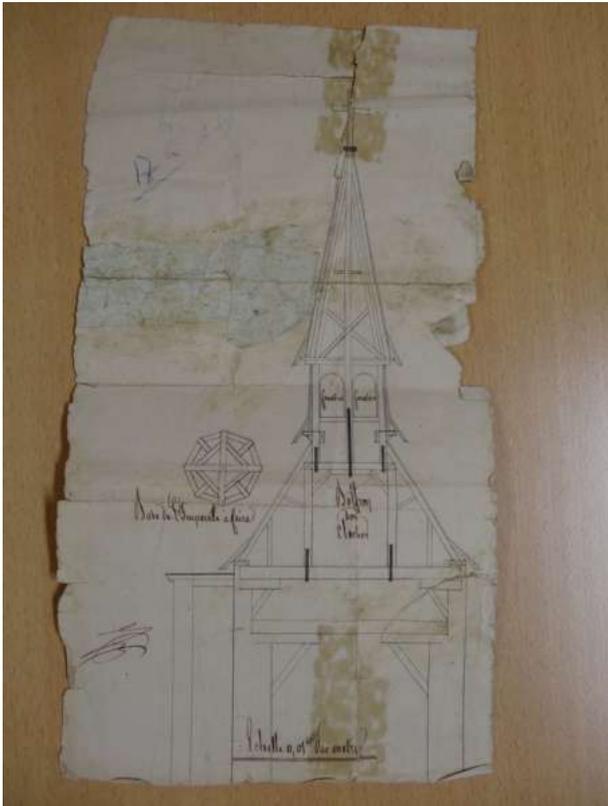
Fig. 5 – Coupe verticale du grand clocher, 1827.

chêne<sup>(39)</sup><sup>(40)</sup>, et, tout en haut, une croix de chêne<sup>(41)</sup>. Nous devons à l'amabilité de Monsieur Maxime Doussau de présenter une reproduction de l'unique photo, connue à ce jour, de l'ancienne église<sup>(42)</sup>, où seul le clocher apparaît. La photo montre une petite partie de la tour en maçonnerie et les structures supérieures. On vérifie que le clocher de la photo coïncide avec l'élévation de 1827, dans ses proportions et ses angles.

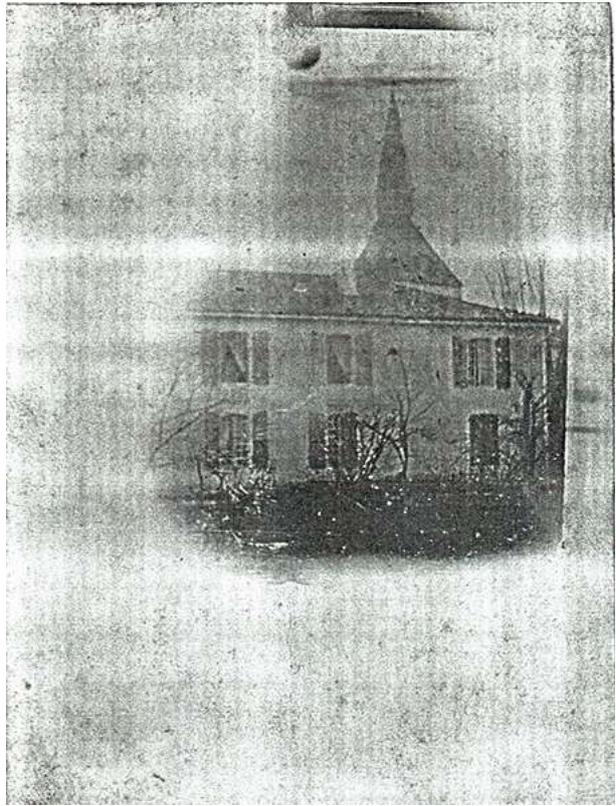
Fig. 6 - Photo du grand clocher, avant 1864.

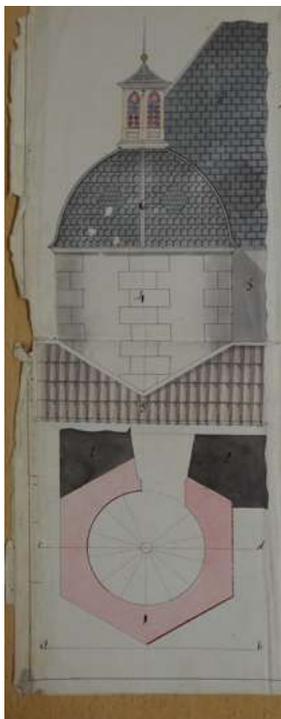
Fig. 7 - La tourelle du clocher en 1843.

Aucun document ne donne directement la hauteur de la tour du clocher. L'élévation de la tourelle de 1843<sup>(14)</sup> (voir plus loin la Figure 7) montre le mur de celle-ci au même niveau que la tour en maçonnerie du clocher. Cette constatation et, par ailleurs, la hauteur de 15 mètres donnée par l'*Estimation des matériaux*, p. 2 pour le mur de la tourelle justifient de retenir 15 mètres pour la hauteur de la tour en maçonnerie du clocher. Cette tour était située à l'extrémité ouest, au fond de l'église<sup>(15)</sup>.

Au XIXe siècle, le clocher abritait deux grosses cloches<sup>(43)</sup>. Il était flanqué d'une tourelle<sup>(44)</sup> dont l'escalier en permettait l'accès. Cette tourelle est représentée sur le *Plan de 1860* (Fig. 2) et sur l'élévation et des vues de coupe dans un projet de couverture daté de 1843<sup>(45)</sup> (Fig. 7). Elle était couverte de bardeaux de chêne<sup>(46)</sup>. L'élévation montre la partie tronc-pyramidale du clocher.
